Bouwkundig inspectierapport

Straat : Haya van Somerenlaan
Postcode Plaats : 1187 RB AMSTELVEEN
Woningtype : Eengezinshoekwoning
Bouwjaar : Omstreeks 1983
Datum inspectie : 14 maart 2007
Rapportnummer : 200700-02
Inspecteur : D.G.

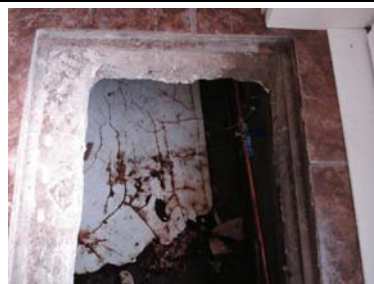
Kruipruimte							
Waardering:	Redelijk						
Waarneembaar:	Deels						
Gebrek:	Licht vochtig						
Advies:	Aanvullend ventileren en bodemafluiters aanbrengen						
Herstelkosten:	<table border="1"><thead><tr><th></th><th>Direct</th><th>Op termijn</th></tr></thead><tbody><tr><td>€</td><td>1.000,00</td><td>€ 0,00</td></tr></tbody></table>		Direct	Op termijn	€	1.000,00	€ 0,00
	Direct	Op termijn					
€	1.000,00	€ 0,00					
Toelichting:	De kruipruimte is licht vochtig. Geadviseerd wordt de ventilatie van de kruipruimte te verbeteren (bodemafluiting van schuimbeton of folie, aanbrengen aanvullende ventilatieroosters of versterkte mechanische ventilatie). Tevens het aanwezige bouwafval verwijderen ter voorkoming van schimmelvorming.						
Algemeen:	<i>De kruipruimte wordt beoordeeld bij de aanwezige kruipluiken. Indien er regelmatig water in de kruipruimte staat is het aan te bevelen om gas- en CV-leidingen te ommantelen om roestvorming te voorkomen. Leidingen dienen nooit in water te liggen. Inspecties in kruipruimtes zijn van belang om de staat van vloeren en leidingen (m.n. invloed van vocht op houten vloerdelen en stalen leidingen) vast te kunnen stellen.</i>

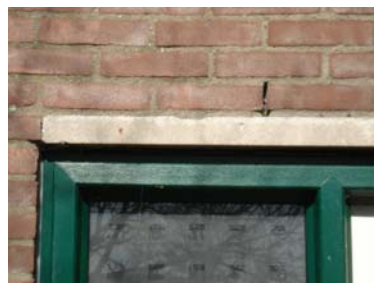
Betonelementen

Waardering: Redelijk
Waarneembaar: Deels
Gebrek: Vorstschade
Advies: Herstellen

Toelichting: Eén van de betonlateien aan de voorgevel vertoont vorstschade. Geadviseerd wordt plaatselijk herstel.

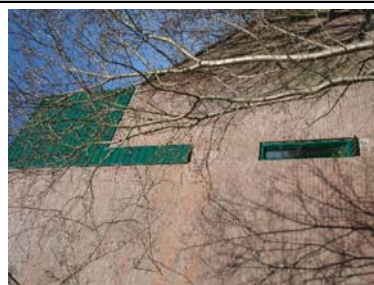
Beplating

Waardering: Goed
Waarneembaar: Geheel
Gebrek: Vervuiling
Advies: Reinigen

Toelichting: De kunststof gevelbeplating vertoont vervuiling. Geadviseerd wordt de beplating te reinigen.

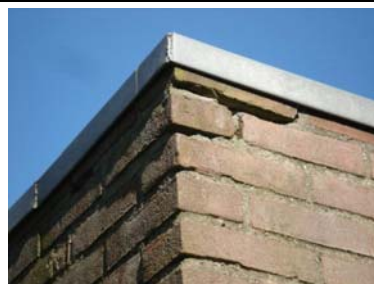
Waardering: Goed
Waarneembaar: Geheel
Gebrek: Enige aantasting acceptabel
Advies: Plaatselijk herstel voegwerk

Toelichting: Ter plaatse van de berging ontbreken enkele voegen. Het advies is plaatselijk herstel van het voegwerk.

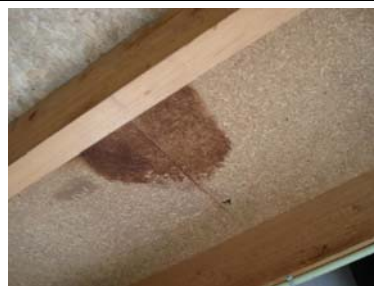
Gebrek: Lekkage

Toelichting: Ter plaatse van het platte dak van de berging is aan de binnenzijde lekkage waargenomen tijdens de inspectie. Geadviseerd wordt de dakbedekking te herstellen, zie toelichting bij het onderdeel platte daken.

Advies: Herstellen

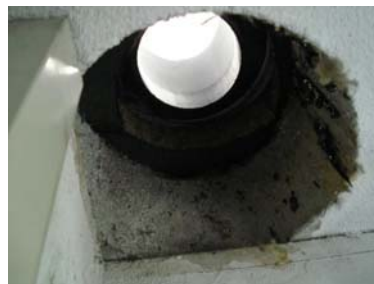
Gebrek: Niet professioneel uitgevoerd

Toelichting: Bij de ontluiking ter plaatse van de cv-ruimte ontbreekt de afdekkap zowel bovendaks als aan het plafond. Geadviseerd wordt beide afdekkappen aan te brengen.

Advies: Afdekkap aanbrengen

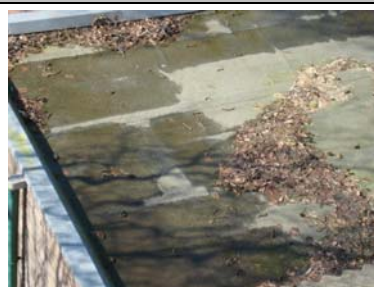
Waardering: Matig
Waarneembaar: Geheel
Gebrek: Lekkage
Advies: Herstellen

Toelichting: Ter plaatse van het berging dak is lekkage in de bitumineuze dakbedekking geconstateerd. Geadviseerd wordt minimaal de lekkage te herstellen en afhankelijk van de wens van de koper het onderhoudsplan naar voren halen (2008) en het gehele dak te overlagen.

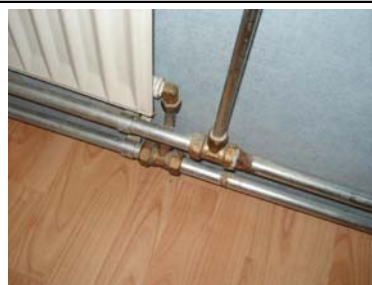
Waardering: Redelijk
Waarneembaar: Geheel
Gebrek: Roestvorming leidingwerk
Advies: Lokaal herstel schade

Toelichting: Ter plaatse van de radiator eerste verdieping is roestvorming aanwezig. Geadviseerd wordt de leiding en aansluiting te vervangen.
