Bouwkundig inspectierapport

Straat : Haya van Somerenlaan
Postcode Plaats : 1187 RB AMSTELVEEN
Woningtype : Eengezinshoekwoning
Bouwjaar : Omstreeks 1983
Datum inspectie : 14 maart 2007
Rapportnummer : 200700-02
Inspecteur : D.G.

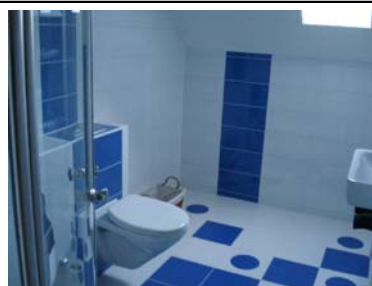
Waardering: Goed
Waarneembaar: Geheel
Gebrek: Geen gebreken geconstateerd
Advies:

Algemeen: *Dit element wordt steekproefsgewijs onderzocht. Er wordt slechts een indicatie gegeven bij dit element.*
